ЗВІТ

з результатів тепловізійної діагностики огороджувальних конструкцій

Шифр проекту	
Адреса об'єкту обстеження	м.Київ
Дата проведення	16.11.2016

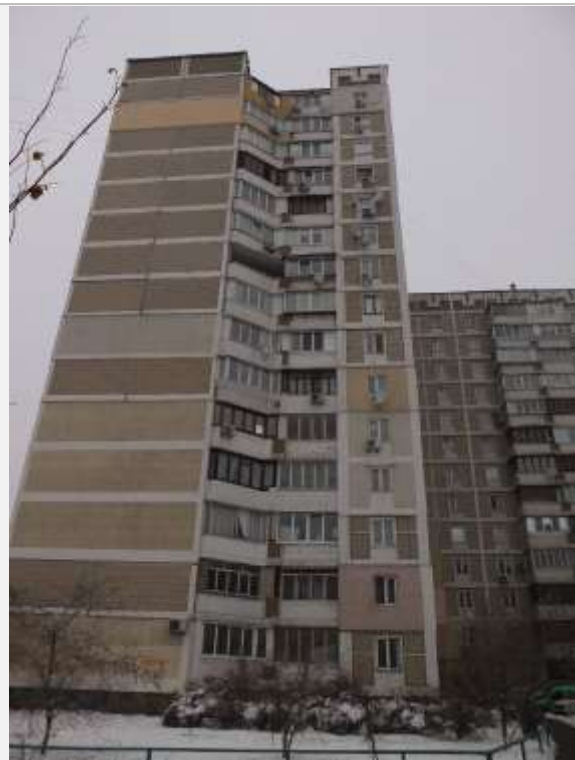
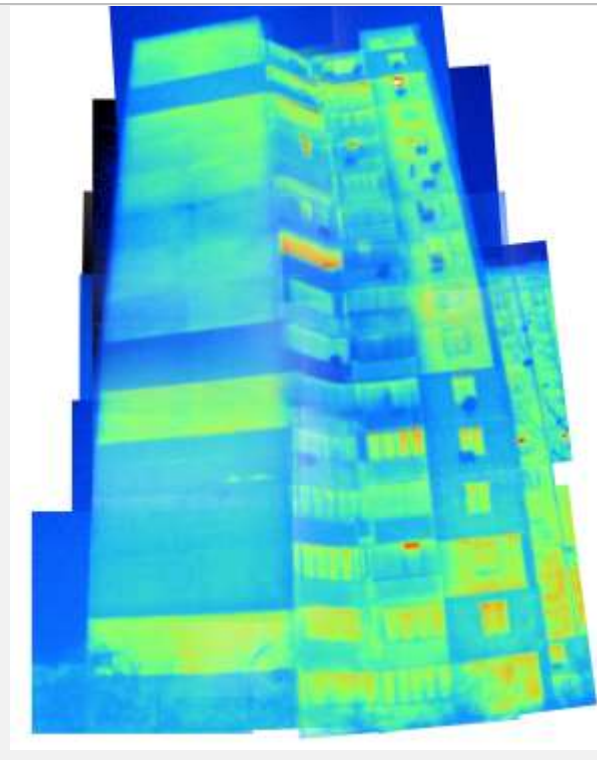
Зафіксовано ряд температурних аномалій.

1. «Латочне» утеплення створює перепад температур по конструкції, що знижує несучу здатність та може бути причиною підвищених втрат тепла, а також появи плісняви в жилих приміщеннях.
2. Відкриті вікна та втрати тепла через світлопрозорі конструкції.
3. Винесення радіаторів опалення на балкони.
4. Теплові втрати через незасклені балкони.
5. Відчинені двері на аварійні сходи сприяють значним втратам тепла.
6. Значний перепад температур по термограмі з тенденцією до зростання температури ближче до останніх поверхів, що свідчить про розбалансовану систему опалення будинку.
7. Значні втрати тепла через зовнішні стіни. Будівля потребує додаткового утеплення.

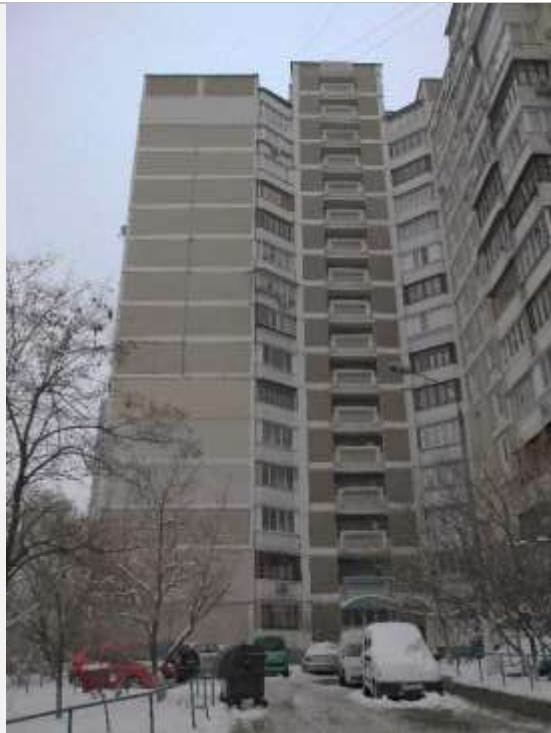
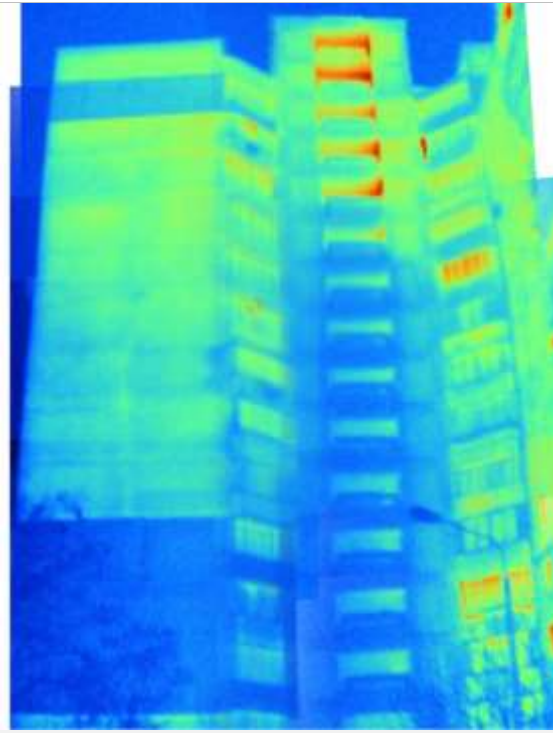
Фасад 2

Зафіксовано ряд температурних аномалій.

1. «Латочне» утеплення створює перепад температур по конструкції, що знижує несучу здатність та може бути причиною підвищених втрат тепла, а також появи плісняви в жилих приміщеннях.
2. Відкриті вікна та втрати тепла через світлопрозорі конструкції.
3. Винесення радіаторів опалення на балкони.
4. Теплові втрати через незасклені балкони.
5. Відчинені двері на аварійні сходи сприяють значним втратам тепла.
6. Значний перепад температур по термограмі з тенденцією до зростання температури ближче до останніх поверхів, що свідчить про розбалансовану систему опалення будинку.
7. Значні втрати тепла через зовнішні стіни. Будівля потребує додаткового утеплення.

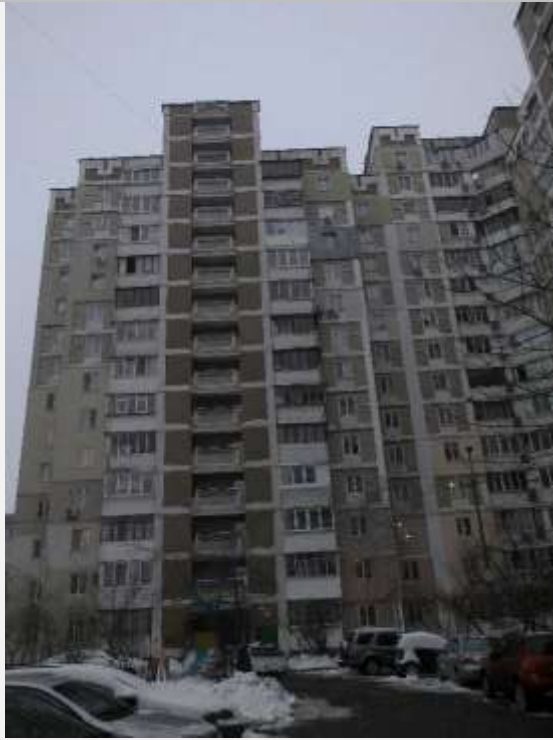
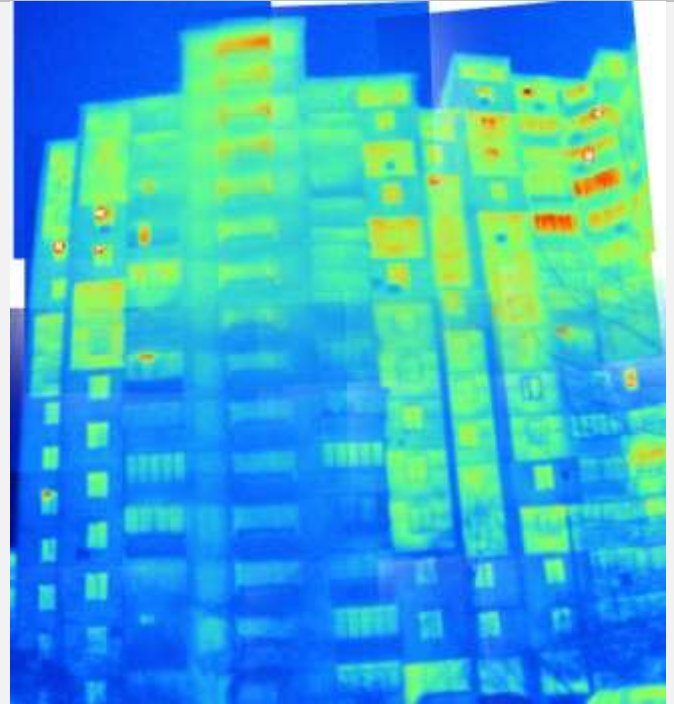
Фасад 5

Зафіксовано ряд температурних аномалій.

1. «Латочне» утеплення створює перепад температур по конструкції, що знижує несучу здатність та може бути причиною підвищених втрат тепла, а також появи плісняви в жилих приміщеннях.
2. Відкриті вікна та втрати тепла через світлопрозорі конструкції.
3. Винесення радіаторів опалення на балкони.
4. Відчинені двері на аварійні сходи сприяють значним втратам тепла.
5. Значний перепад температур по термограмі з тенденцією до зростання температури ближче до останніх поверхів, що свідчить про розбалансовану систему опалення будинку.
6. Значні втрати тепла через зовнішні стіни. Будівля потребує додаткового утеплення.

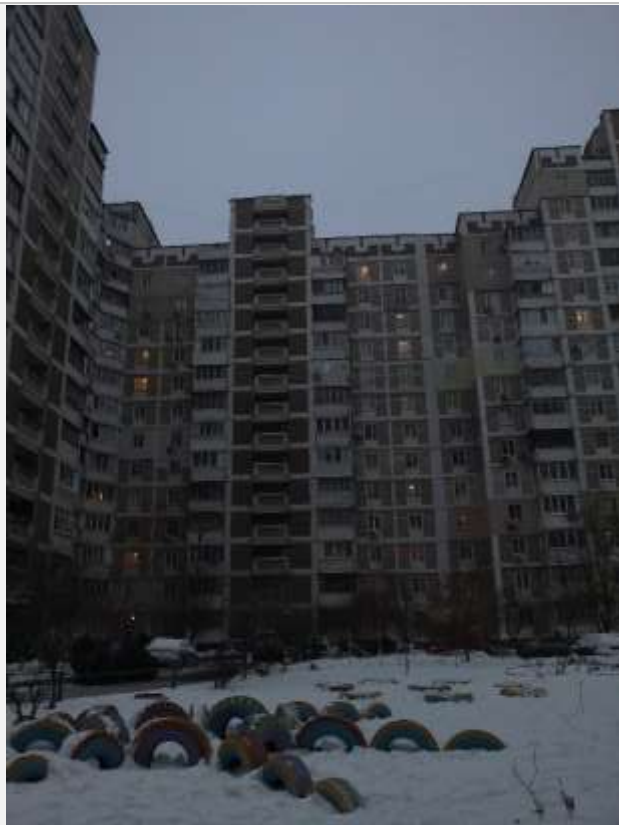
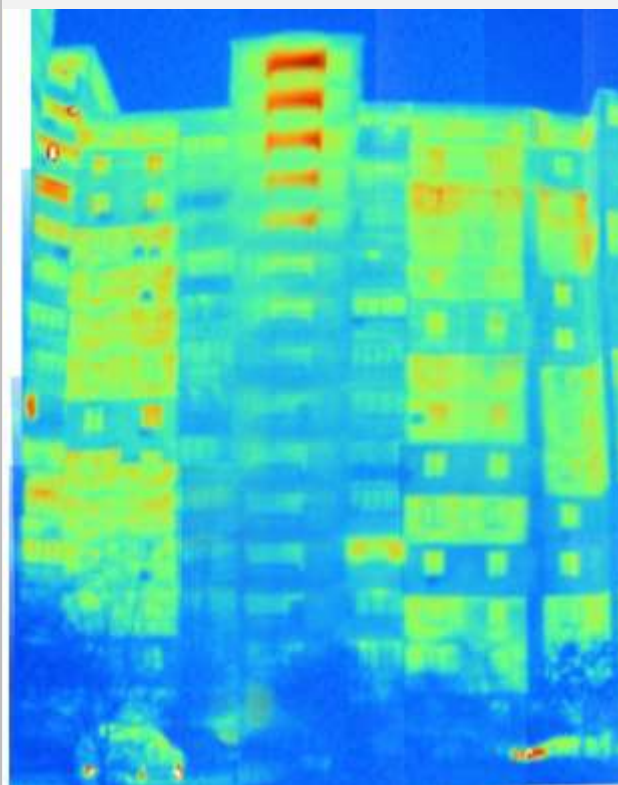
Фасад 6

Зафіксовано ряд температурних аномалій.

1. «Латочне» утеплення створює перепад температур по конструкції, що знижує несучу здатність та може бути причиною підвищених втрат тепла, а також появи плісняви в жилих приміщеннях.
2. Відкриті вікна та втрати тепла через світлопрозорі конструкції.
3. Винесення радіаторів опалення на балкони.
4. Відчинені двері на аварійні сходи сприяють значним втратам тепла.
5. Значний перепад температур по термограмі з тенденцією до зростання температури ближче до останніх поверхів, що свідчить про розбалансовану систему опалення будинку.
6. Значні втрати тепла через зовнішні стіни. Будівля потребує додаткового утеплення.

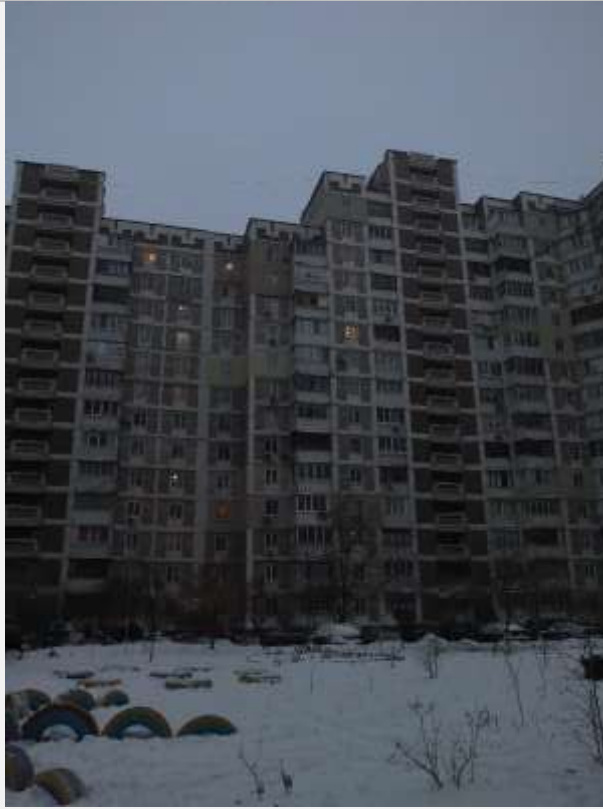
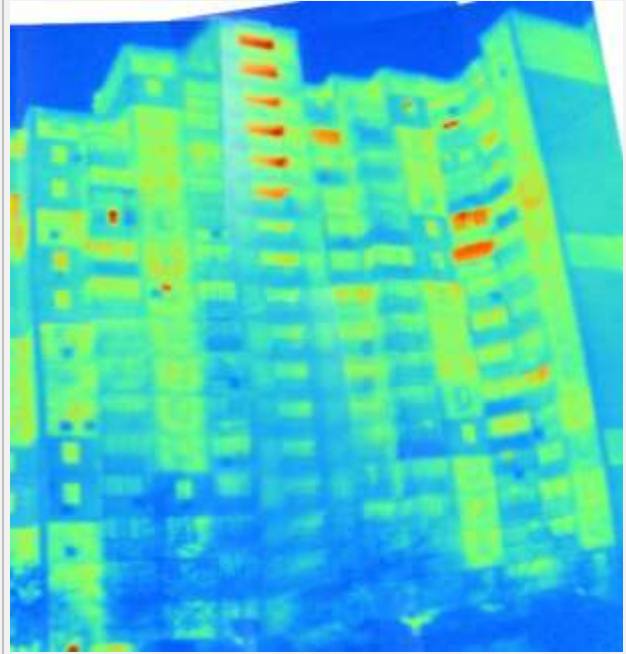
Фасад 7

Зафіксовано ряд температурних аномалій.

1. «Латочне» утеплення створює перепад температур по конструкції, що знижує несучу здатність та може бути причиною підвищених втрат тепла, а також появи плісняви в жилих приміщеннях.
2. Відкриті вікна та втрати тепла через світлопрозорі конструкції.
3. Винесення радіаторів опалення на балкони.
4. Відчинені двері на аварійні сходи сприяють значним втратам тепла.
5. Значний перепад температур по термограмі з тенденцією до зростання температури ближче до останніх поверхів, що свідчить про розбалансовану систему опалення будинку.
6. Значні втрати тепла через зовнішні стіни. Будівля потребує додаткового утеплення.

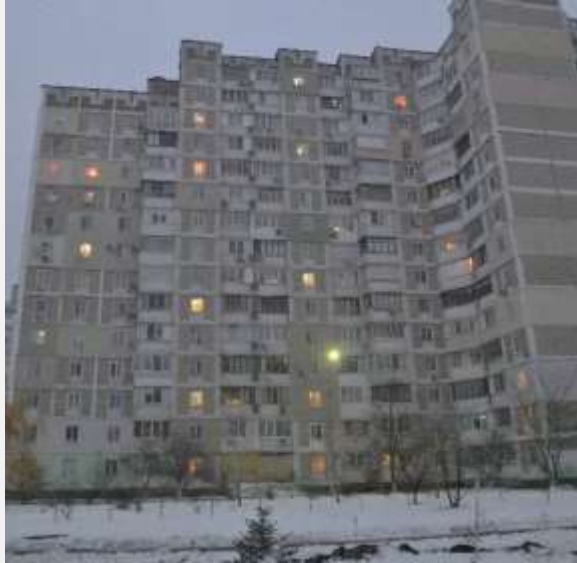
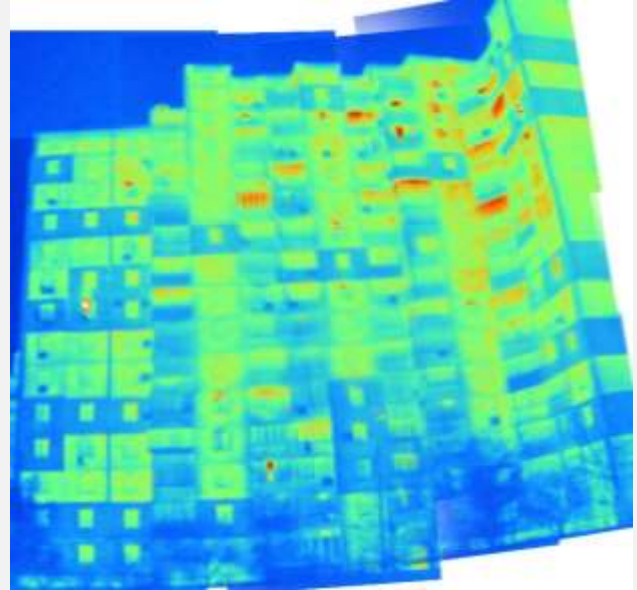
Фасад 11

Зафіксовано ряд температурних аномалій.

1. «Латочне» утеплення створює перепад температур по конструкції, що знижує несучу здатність та може бути причиною підвищених втрат тепла, а також появи плісняви в жилих приміщеннях.
2. Відкриті вікна та втрати тепла через світлопрозорі конструкції.
3. Винесення радіаторів опалення на балкони.
4. Значний перепад температур по термограмі з тенденцією до зростання температури ближче до останніх поверхів, що свідчить про розбалансовану систему опалення будинку.
5. Значні втрати тепла через зовнішні стіни. Будівля потребує додаткового утеплення.
